ENSAYO DE PRECISIÓN DE LOS EQUIPOS DE RADIOLOCALIZACIÓN

Se realizan pruebas de precisión de los diferentes equipos radiolocalizadores, tanto emisores como receptores, desarrollados por J. Leandro Ronda, con el objeto de establecer la cantidad de error obtenida en una determinada zona. La posibilidad de disponer de medidas reales, proporcionan datos para una buena comparativa.

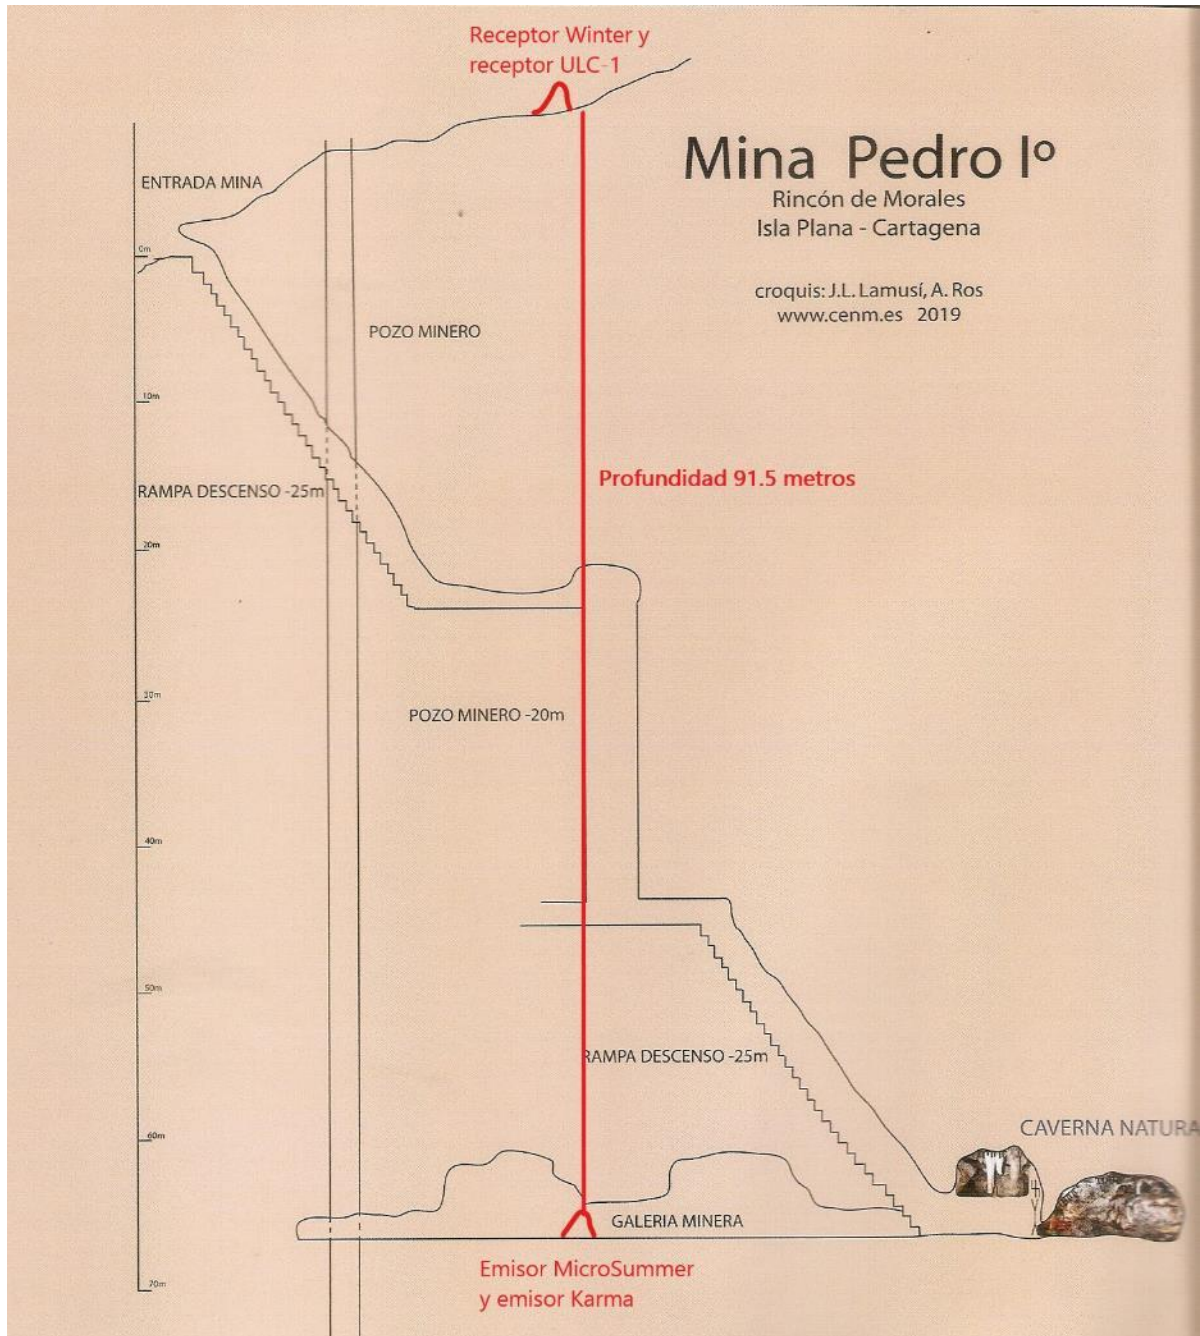
Foto 1. Croquis extraído del libro "CUEVA DEL AGUA – SIMA DESTAPADA Cuevas hidrotermales de Isla Plana"

Se conoce una cavidad con un pozo totalmente vertical, para tomar una profundidad real a comparar con la radiolocalización obtenida. Esta se encuentra en el Rincón de Morales (Pedro 1º), antigua mina de hierro situada en Isla Plana (Cartagena-Murcia) *foto 1*.

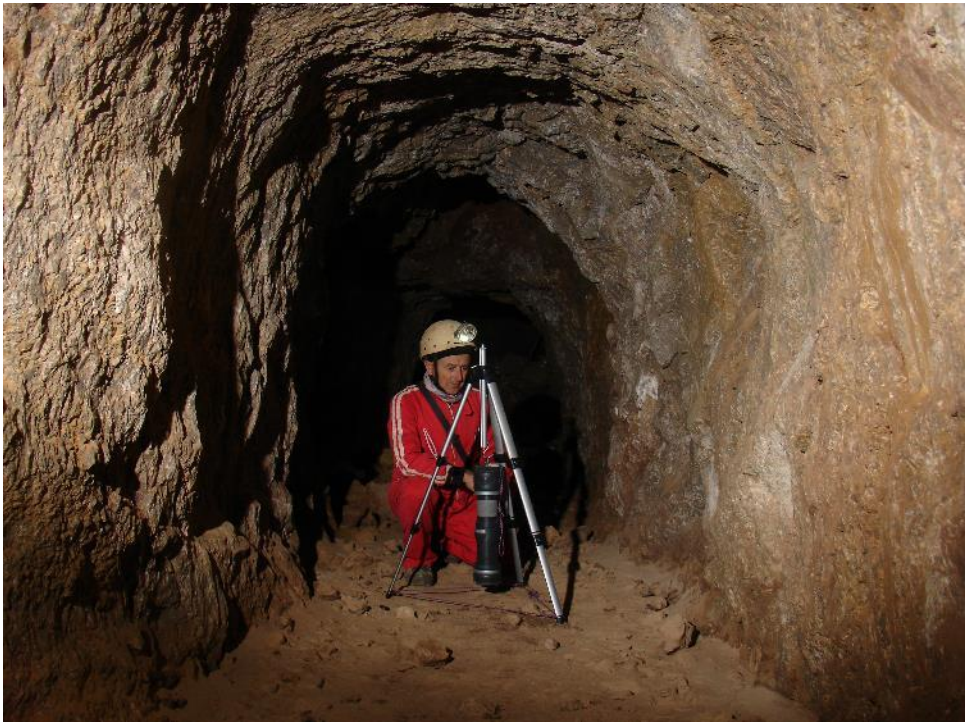
Foto 4. Equipo Microsummer listo para emitir, sustentado por trípode para su auto nivelación.

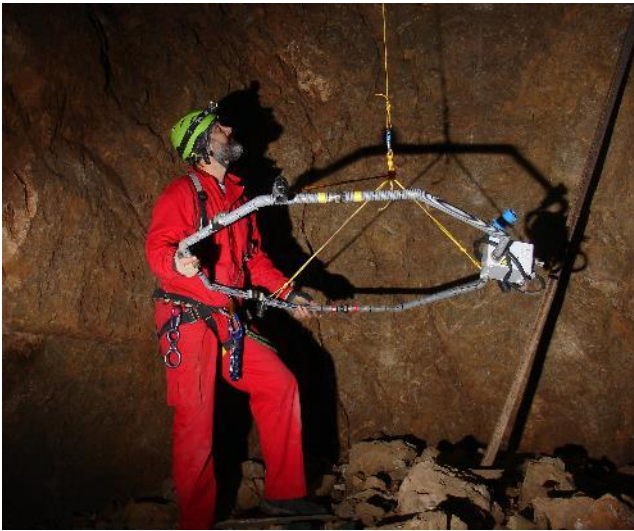
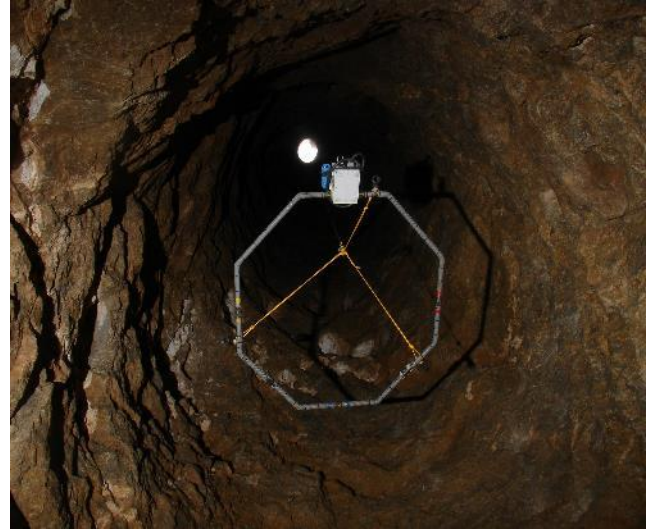
Fotos 5-6. Descenso de la baliza emisora Karma 2 por el pozo minero

Una vez ubicados, mientras se accede por cavidad equipando el pozo de 20 metros. En superficie preparamos la baliza emisora Karma para descenderla por el pozo minero ya que, no entraba por la entrada, por encontrarse montada

y agilizar actuaciones. Se procede a un descenso guiado para centrar la bajada por el pozo.
